S12 Pääteiden parantamisratkaisut

Keskikaiteellisen ohituskaistaosuuden kunnossapito

Kantatie 54 Lopella

Tiehallinnon selvityksiä 39/2003

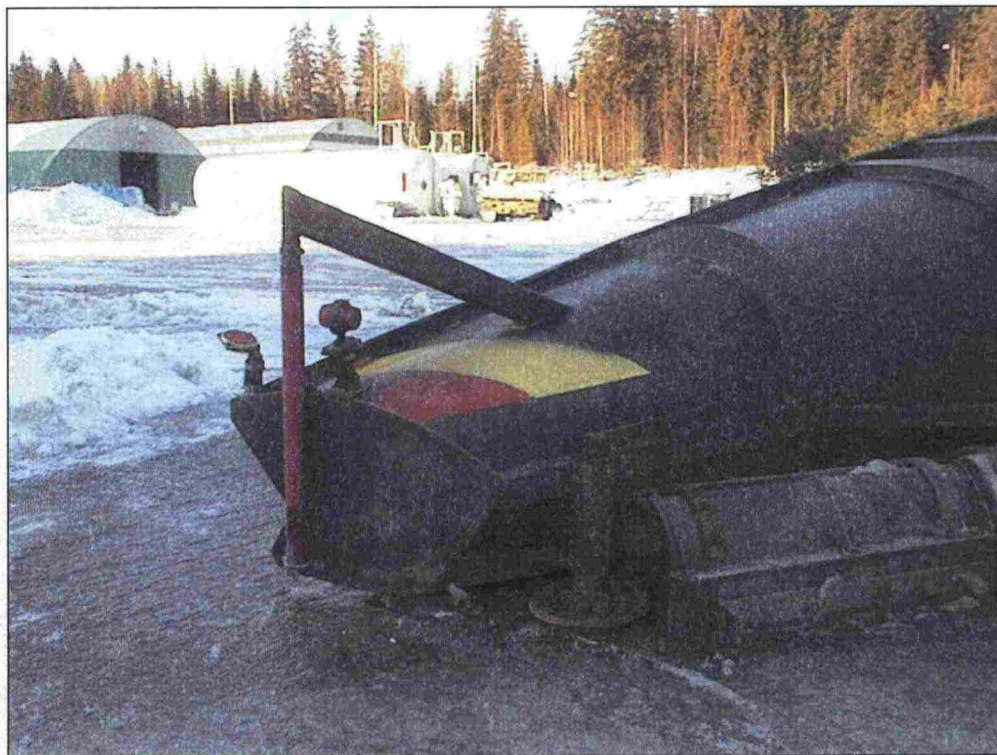
Keskikaide sinänsä ei ole aurauksen kannalta erityisen hankala. Keskikaiteen alusta pyritään ottamaan mahdollisimman läheltä keskikaidetta sitä kuitenkaan koskettamatta. Auran vasempaan sivuun lisätty "sivutela" (kuva 3-1) on lähinnä varotoimi.

Kuva 3-1 Auran on lisätty "sivutela", jotta keskikaiteen alusta voidaan puhdistaa mahdollisimman läheltä vaurioittamatta kaidetta.

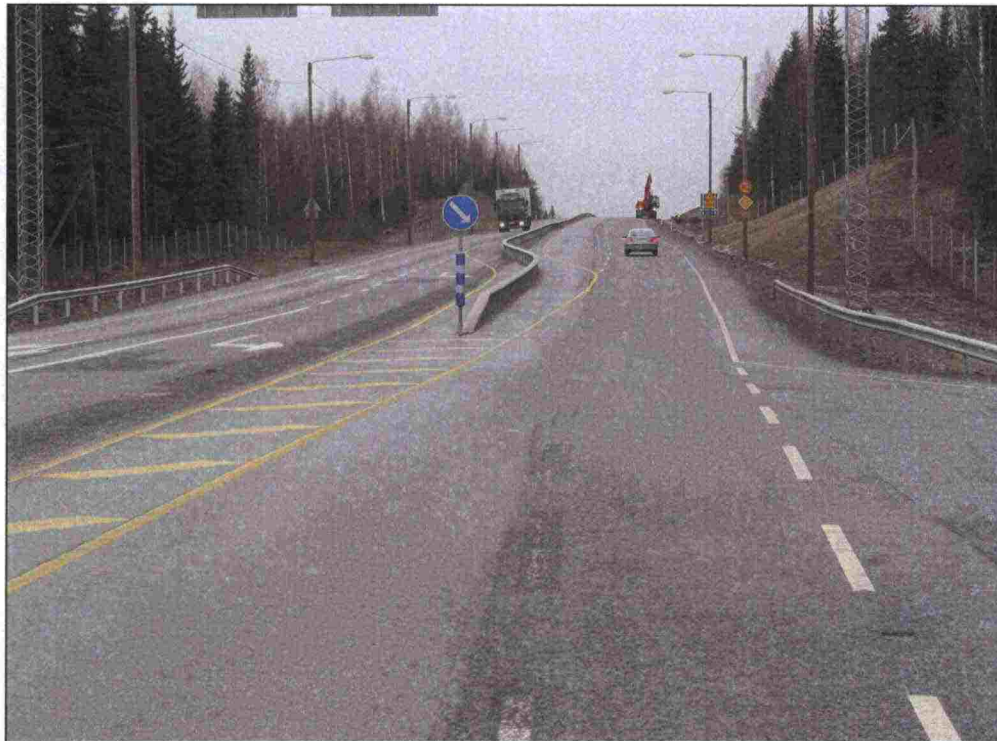
Aurauksen kannalta keskikaiteen alkupää (itäpää) on hankala, koska kaide tekee mutkan ohituskaistan alkaessa ja ohituskaistaa edeltävän liittymän vuoksi jyrkähköön ylämäkeen on vaikea saada riittävästi aurauksen tarvitsemaa vauhtia (kuva 3-2). Erityisesti ohituskaistalla joudutaan käyttämään auran alusterää, mutta tästä huolimatta ohituskaista tahtoo jäädä epätasaiseksi.

Kuva 3-2. Aurauksessa keskikaiteen alkupään mutka vaatii tarkkuutta ja edeltävän liittymän vuoksi jyrkähköön mäkeen on vaikea saada riittävästi vauhtia. Alkuun keskikaiteen pään liikenteenjaka-merkki oli aura-auton peilin korkeudella, mutta sittemmin ongelma on poistunut, kun merkin vartta on lyhennetty.

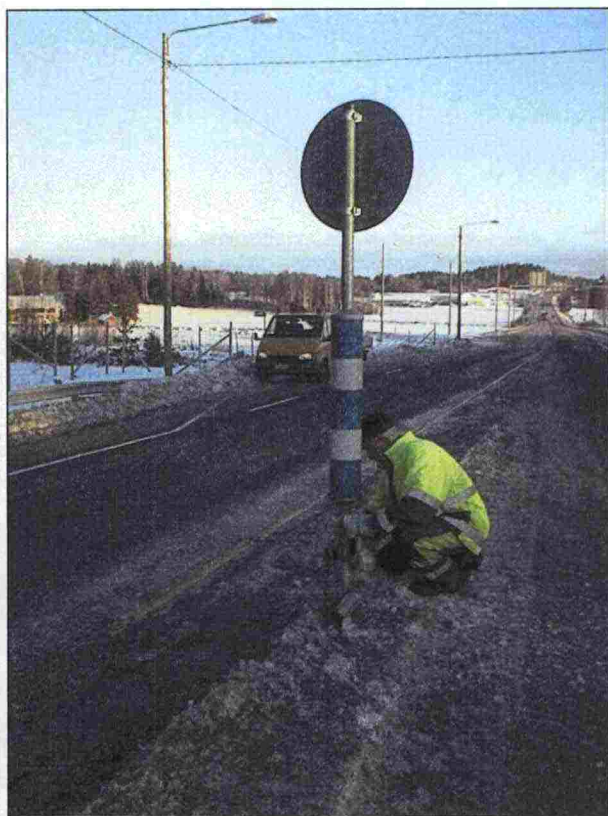
Keskikaiteen alkupäässä (itäpäässä) oleva liikenteenjakajanuoli sitä vastoin on ajettu kumoon tai vinoon monta kertaa. Toimenpiteenä sen korjaaminen vastaa normaalia liikennemerkkien korjausta.

Kuva 3-3. Päälleajojen vuoksi keskikaiteen alkupäässä olevaa liikenteenjakajamerkkiä on korjattu monta kertaa.

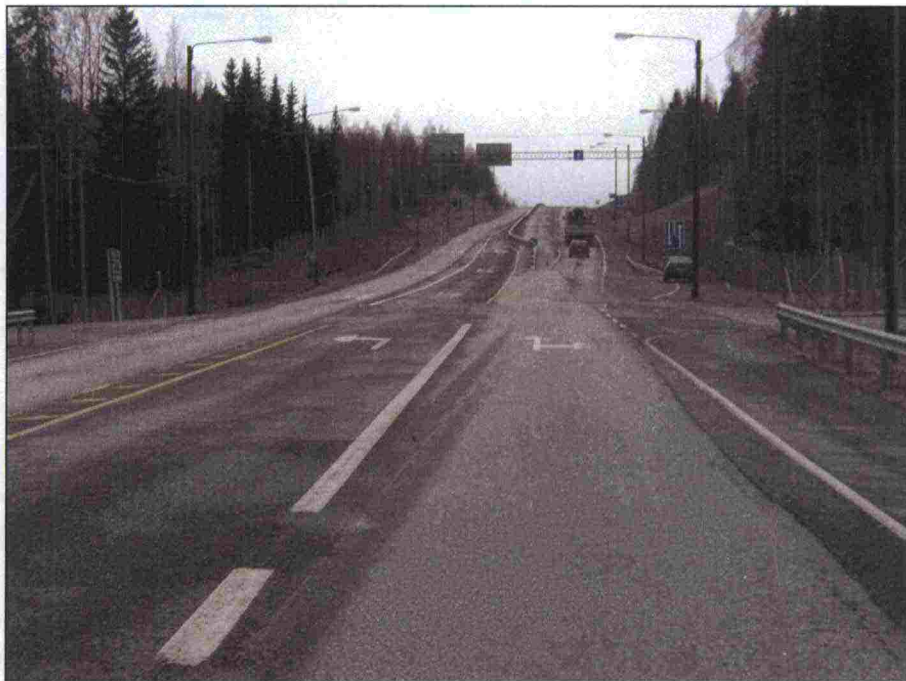
Kuva 6-1. Keskikaiteen alkupäässä (itäpää) peruskaistalla on pieni siirto oikeaan. Peruskaistan jatkeella oleva liikenteenjakaajamerkki kaiteen alkupäässä on ajettu nurin useita kertoja.

Lopella ohituskaistan alkupään tilannetta on tarpeen seurata tarkasti. Mikäli ongelmat kaiteen alkupään osalta jatkuvat, ratkaisu liittymän jälkeen on syytä muuttaa suunnitteluohjeluonnosta vastaavaksi. Tällöin tietä on syytä levit-

tää oikealle ennen liittymää, jotta suoraan johtava kaista ohjaa paremmin peruskaistalle.

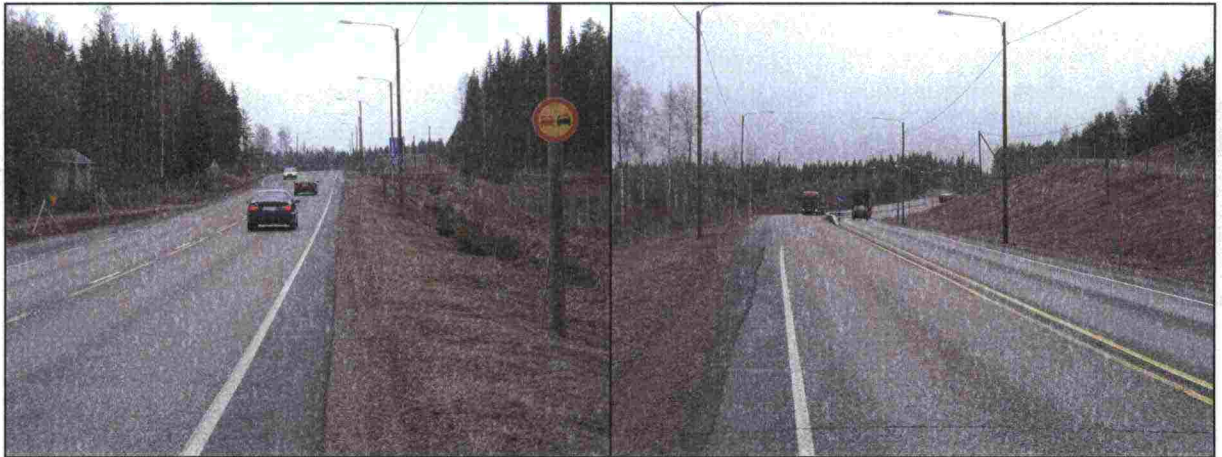
Ohituskaistan ja keskikaiteen loppupää (länsipää) sijaitsee lännestä tultaessa hieman yllättäen nyppylän takana olevassa kaarteessa. Vaikka tiellä on ohituskieltomerkit ja uusi keskikaiteellisen ohituskaistan opastusmerkki, muutama auto on ajautunut keskikaiteen väärälle puolelle. Ainakin yksi on ajanut "vastavirtaan" läpi koko ohituskaistan ja osa on peruuttamalla palannut kaiteen oikealle puolelle (kuva 6-3).

Kuva 6-3. Keskikaiteen länsipää sijaitsee kumpareen (kuva vasemmalla) jälkeisessä kaarteessa (kuva oikealla), jolloin se tulee yllättäen vastaan. Ohituskiellosta ja uudenlaisesta keskikaiteen varoitusmerkistä huolimatta muutama auto on ajautunut keskikaiteen väärälle puolelle ja ainakin yksi on ajanut koko ohituskaistan "vastavirtaan".

Kesällä 2003 länsipään tilannetta on korjattu lyhentämällä kaidetta noin 100 metriä, jolloin kaiteen alkupää näkyy kauemmaksi.

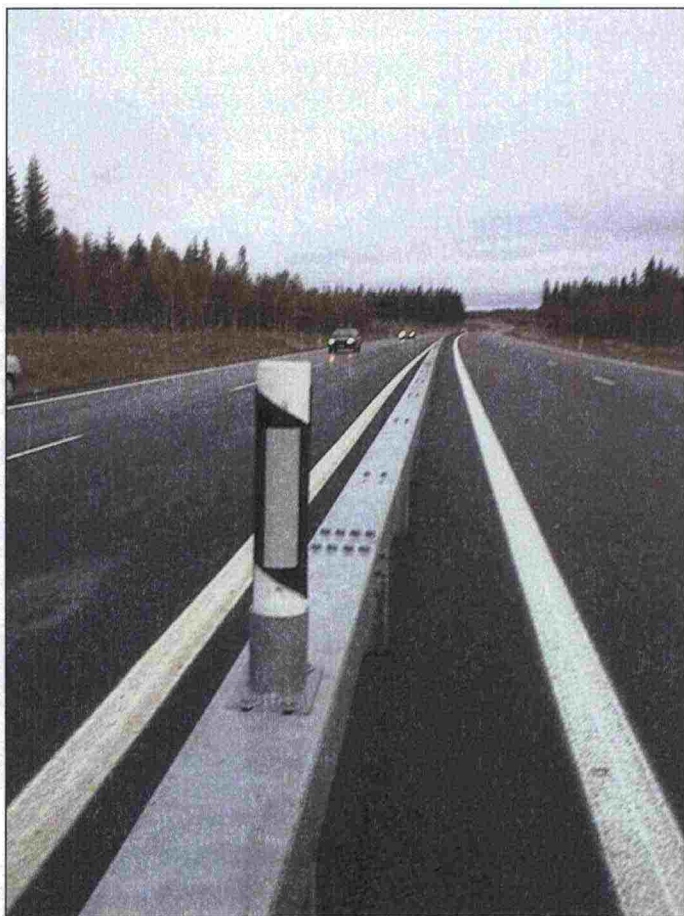
Kuva 6-4. Keskikaiteeseen kiinnitetty reunapaalu valtatiellä 5 Kuopion eteläpuolella. Lopella on käytössä pyöristetty kaideprofiili, johon sopiva kiinnitystapa on kehitetty valtatie 9 Orivesi - Muurame -hankkeella. Vaihtoehtona voidaan kokeilla kaidetolppiin kiinnitettäviä heijastinlevyjä, jotka ovat paremmin autojen valokiihtäessä.

Lopella tulisi keskikaiteeseen lisätä heijastavat reunapaalut. Lisäksi tulisi selvittää, voidaanko keskikaiteen päiden havaittavuutta ja liikenteen ohjautumista ohituskaistan päissä parantaa liikennemerkkein tai ajoratamerkinnöillä.
